# Passiivikorjaus esivalmistetuilla julkisivuelementeillä - Saturnuksenkatu 2, Riihimäki

**Kimmo Lylykangas, arkkitehti SAFA**

*Tämä artikkeli on suomennos Nordic Passive House Conference –seminaarissa Helsingissä 17. - 19.10. 2011 pidettävästä esitelmästä "Energy-efficiency Up-grade with Pre-fabricated Facade Elements – the Innova Project Renovation in Saturnuksenkatu 2, Riihimäki".*

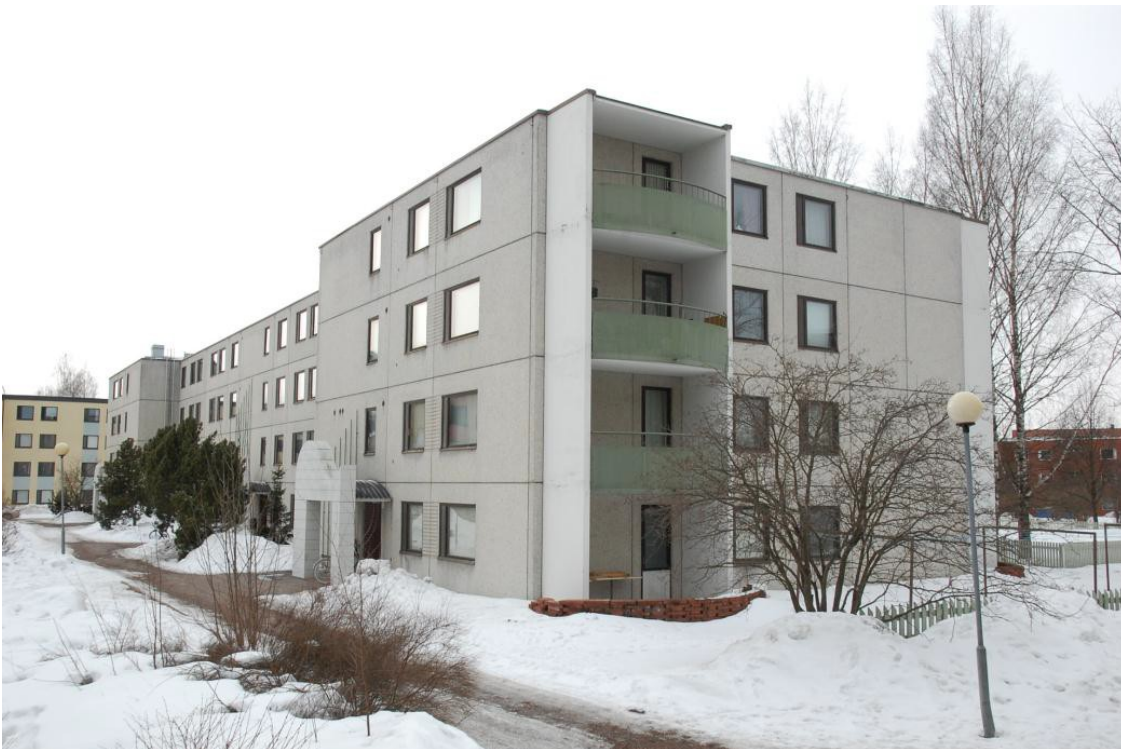
*Kuva 1: Vuonna 1975 valmistunut Riihimäen Kotikulma Oy:n talo 10 korjataan passiivitaloksi.*

Saturnuksenkatu 2 on nelikerroksinen asuinrakennus, jossa on 33 vuokra-asuntoa ja päiväkotit. Ennen korjausta rakennuksen tilojen ja käyttöveden lämmitykseen käytettiin suoraa sähkölämmitystä. Energiamittauksessa lämmitykseen, lämpimän veden, valaistukseen, talotekniikkaan tai vuokralaisten sähköön kuluva energiankulutus ei voitu erottaa. Korjaustyö käynnistettiin elokuussa 2011 ja se on tarkoitus saattaa valmiiksi vuoden 2012 tammikuuhun mennessä.

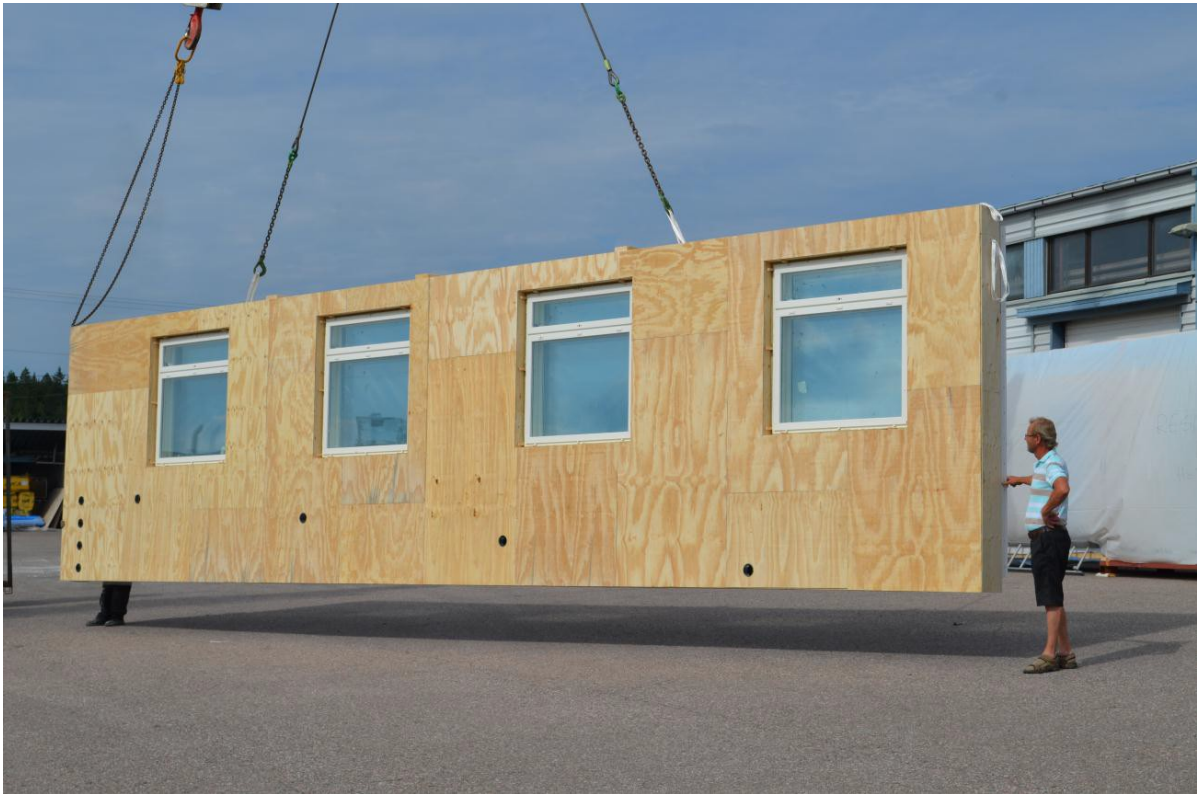
*Kuva 3: Elementit kuljetetaan työmaalle vaaka-asennossa ja käännetään noston yhteydessä ilmassa. Mallielementti testattiin elementtitehtaalla ennen muiden elementtien valmistuksen aloittamista. Pyöreät reiät ovat tuloilmakanavien aukkoja. Valokuvaaja: Kimmo Lylykangas.*

Elementin ulkopinnassa kuitusementtilevystä rakennettuun tuulensuojalevytykseen on liimattu kivivillapohjainen rappausaluslamelli. Parvekkeiden kohdalla julkisivumateriaalina on tuuletettu puuverhous. Päiväkodin julkisivumateriaali pohjakerroksessa on maalattua kuitusementtilevyä. Mallielementille tehtiin nostokoe ennen elementtivalmistuksen aloittamista. Ikkunoissa tai pohjarappauksessa ei havaittu vaurioita tai muodonmuutoksia nostokokeen jälkeen. Elementtivalmistuksen mittatoleranssi on 4 mm. Kaikki asennustyöt tehdään paikan päällä ilman rakennustelineitä.

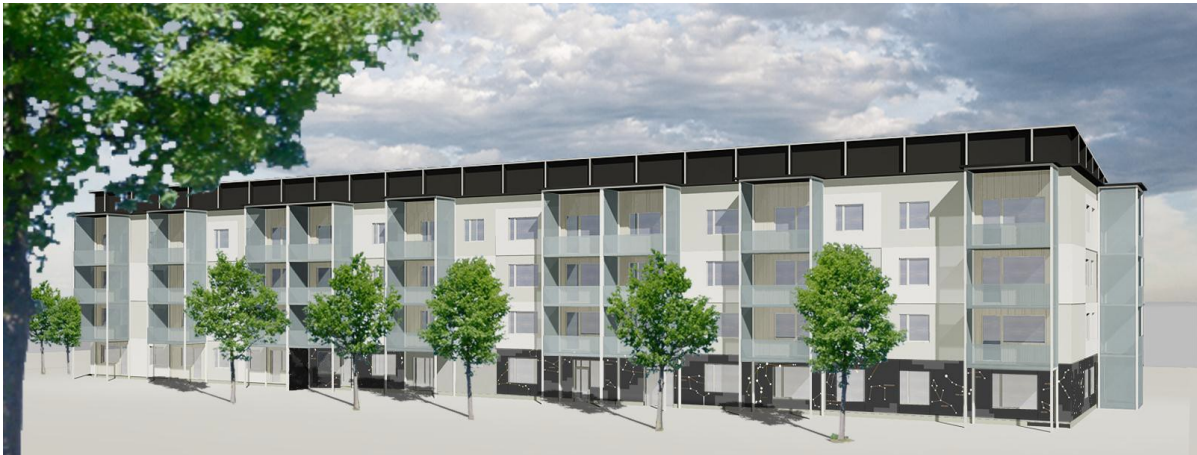
*Kuva 5: Uudessa julkisivussa on kolme eri materiaalia: ohutrappaus kivivillaisen lamellituotteen päällä, maalattu kuitusementtilevy ja puuverhous parvekkeiden taustaseinissä. Kolmiulotteinen julkisivupinnan jäsentely ja pinnan väri vaihtelut tekevät huoneistojaon näkyväksi julkisivussa. Arkkitehtisuunnittelun tavoitteena oli julkisivun uudistaminen, mutta liittymäkohtia rakennuksen alkuperäiseen ulkonäköön haluttiin silti säilyttää. Havainnekuva: Arkkitehtuuritoimisto Kimmo Lylykangas.*
